坂城駅構内接触事故に関する最終報告書

平成 25 年 12 月 25 日

しなの鉄道坂城駅構内事故検証チーム

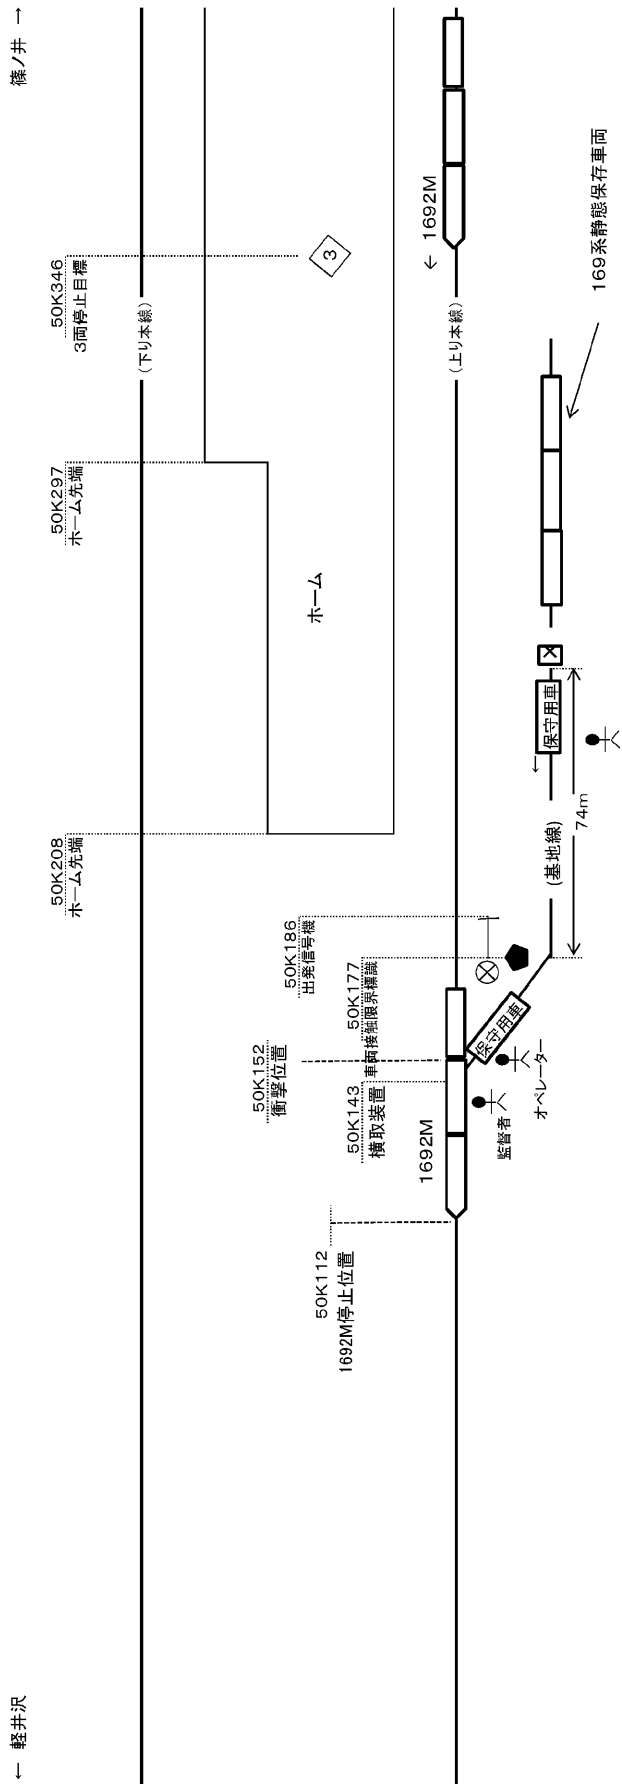
3. 坂城駅 関係位置略図

監督者は、関係列車である1692Mの坂城駅発車の確認を見張りダイヤで行わないまま、オペAに対して保守用車の移動開始を指示して、指令に作業着手承認を電話で申し込む前に、基地線の車両接触限界標を約2.5m越えて横取装置手前まで移動させた。監督者は保守用車に合わせて左側を徒歩で移動した。

移動後、監督者は横取装置付近で上り本線の列車の前部標識を認め、1692Mが坂城駅をまだ発車していないことに気づき、オペAに対して1692Mを止めるように指示した。横取装置取扱いを手伝うため保守用車から降りていたオペAは、指示を受けて列車を止めるべく上り本線に立ち入ったが、すぐに1692Mの非常汽笛吹鳴を受けて線路外に出た。

一方、1692M運転士は坂城駅を30秒遅発し、速度約43km/h力行運転中、進行左側の基地線に停車していた当該保守用車の影からオペAが上り本線に飛び出してくるのを約78m手前で発見し、非常汽笛吹鳴と共に非常停止手配を執って防護無線を発報したが、当該保守用車の右前頭部と当該列車の左前頭部が接触し、約40m行き過ぎて停車した。1692M運転士は特改車掌に車内の状況調査を指示するとともに、指令に状況を報告した。

1692M運転士が現場点検したところ、列車は脱線していなかったが、1・2両目の左側面に接触痕があり、床下機器の一部に損傷が見られた。また、保守用車は先頭の一軸が進行左側に脱線するとともに、脱線部分の左側レールが横倒しとなっていた。なお、乗客21名に怪我はなく、タクシーによる代行輸送を行った

監督者が指令に作業着手承認の申込みをする前に保守用車を基地線から車両接触限界標識を越えて横取装置手前まで移動させたため。

- (ア) 横取装置のある駅の構内照明の点検を9月12日実施した。信濃追分駅、田中駅、坂城駅の構内照明とスイッチの位置が離れていたため、2月にスイッチ移設工事を行う。
- (イ) 保守用車進出防止柵を信濃追分駅、平原駅、田中駅、坂城駅、千曲基地の保守用車基地線に新設する。この保守用車進出防止柵は、監督者が鍵を使用して倒さないと保守用車は基地線から本線に進出できない仕組みにしておく。
